АКТ

Диагностики холодильного компрессора Bitzer

Тип компрессора	4EC-4.2-40S
Серийный №	1666507271
Дата выполнения	30/11/2014
Ф.И.О. исполнителя	Урусов А.П.

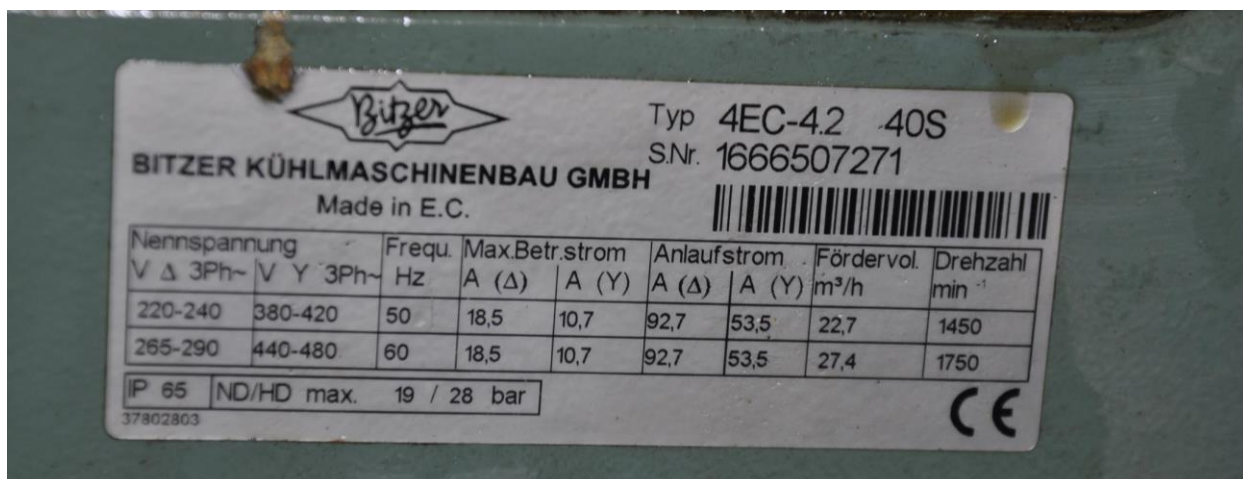
1. Корпус в удовлетворительном состоянии.

2. В картере компрессора 0,15 л масла(при норме заправки 2,00 л), цвет – темно зеленый, непрозрачный, с посторонними металлическими включениями.

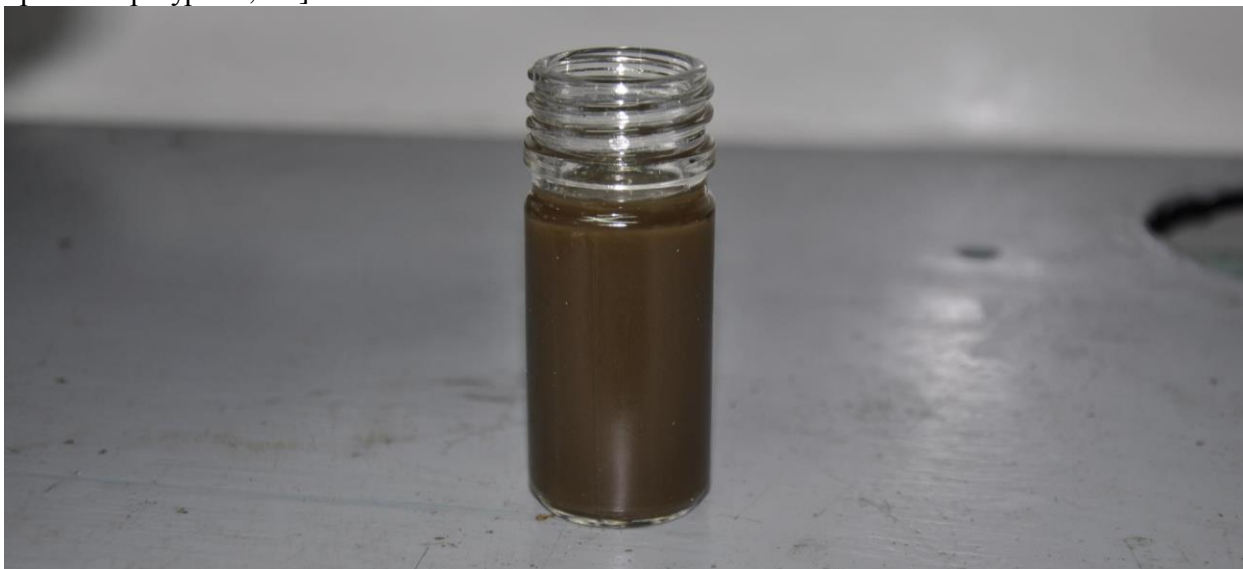
3. Масло:

Индекс преломления соответствует типу масла BSE32.

Тест кислотности: 6,63pH(нейтральная среда) при температуре масла 25,4°C [калибровка 6,94pH при температуре 26,6°C].

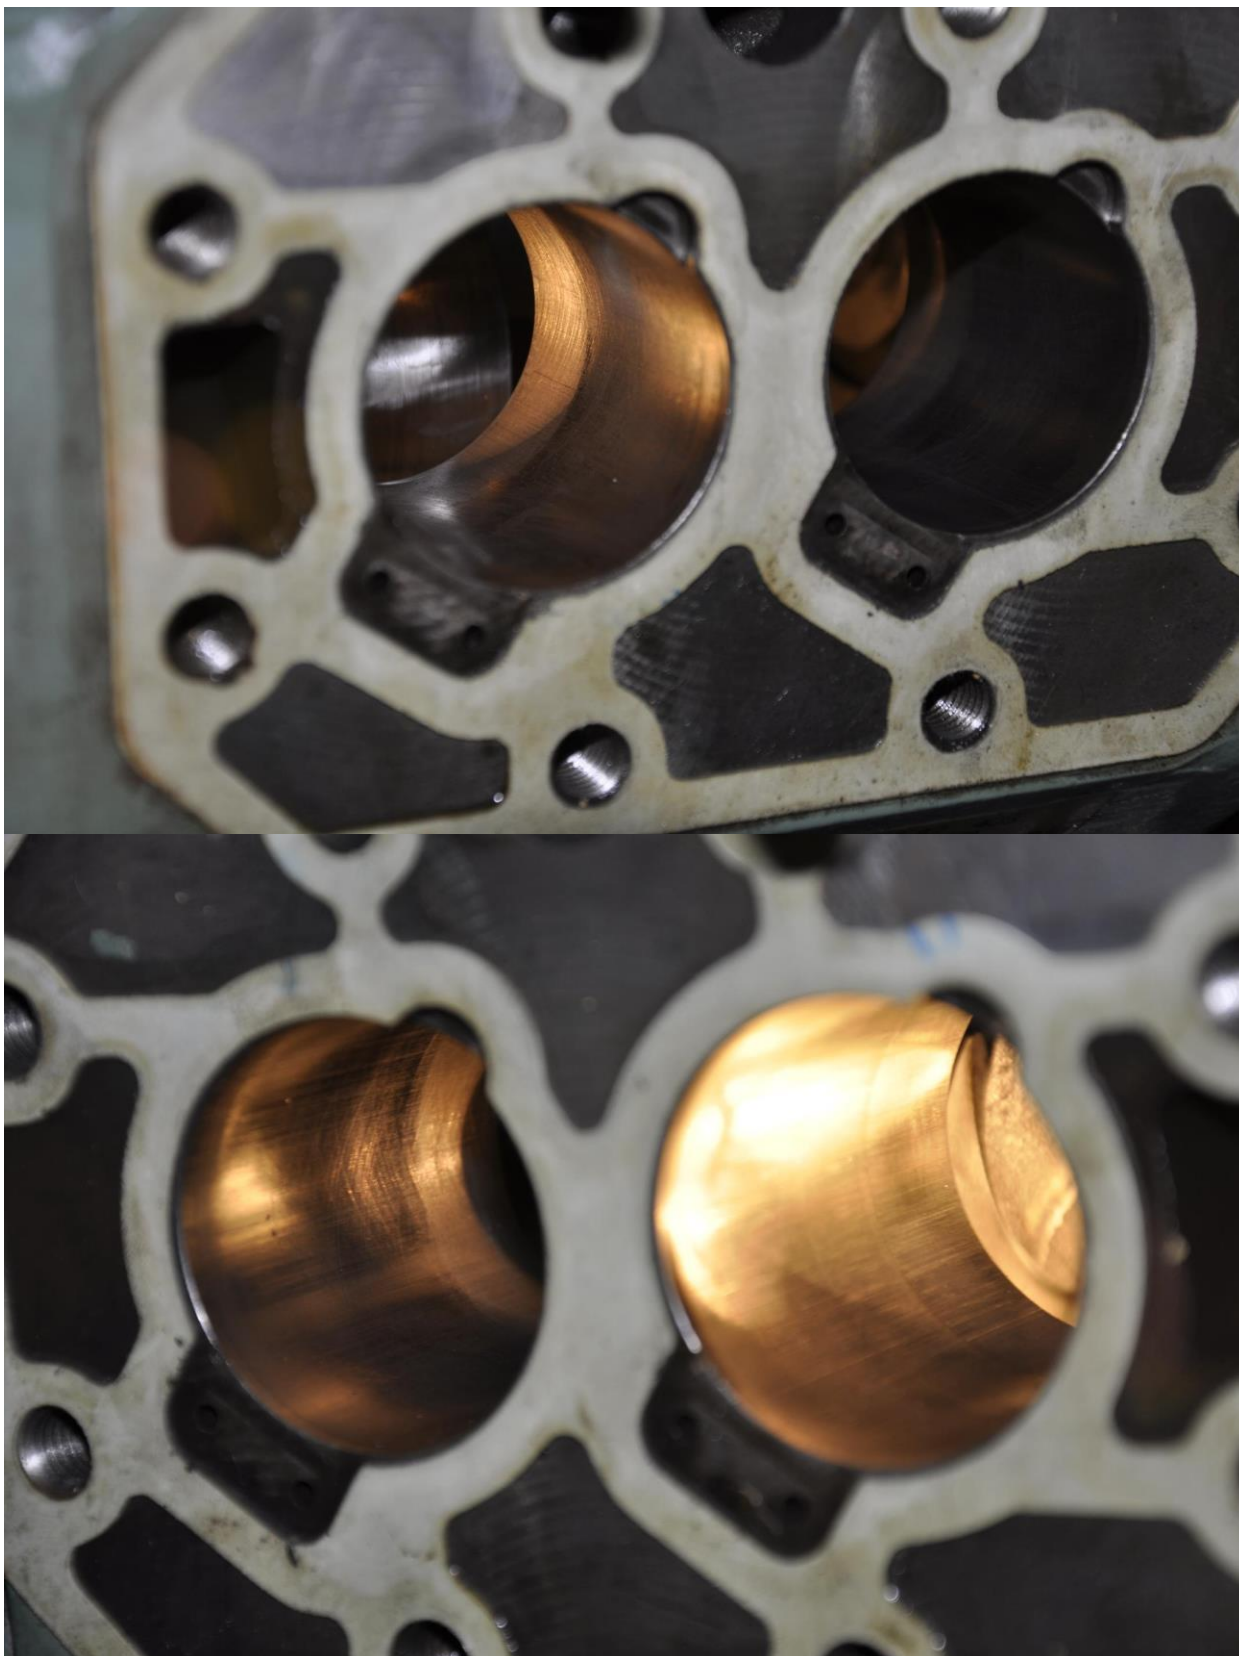
4. Цилиндры: в удовлетворительном состоянии.

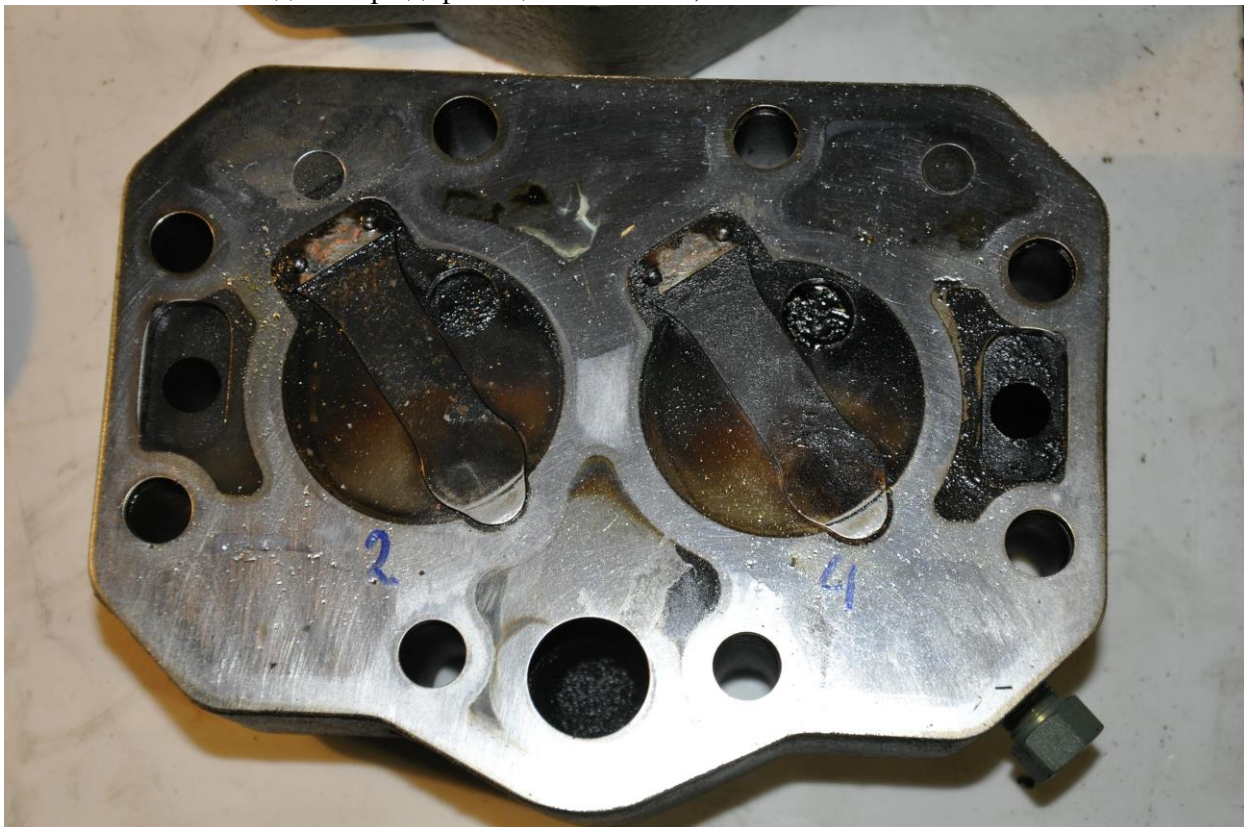
5. Клапанные доски:
состояние клапанной доски при дефектации 20.06.2014;

масляный нагар на клапанных досках присутствует, как 20.06.2014 так и 30.11.2014.

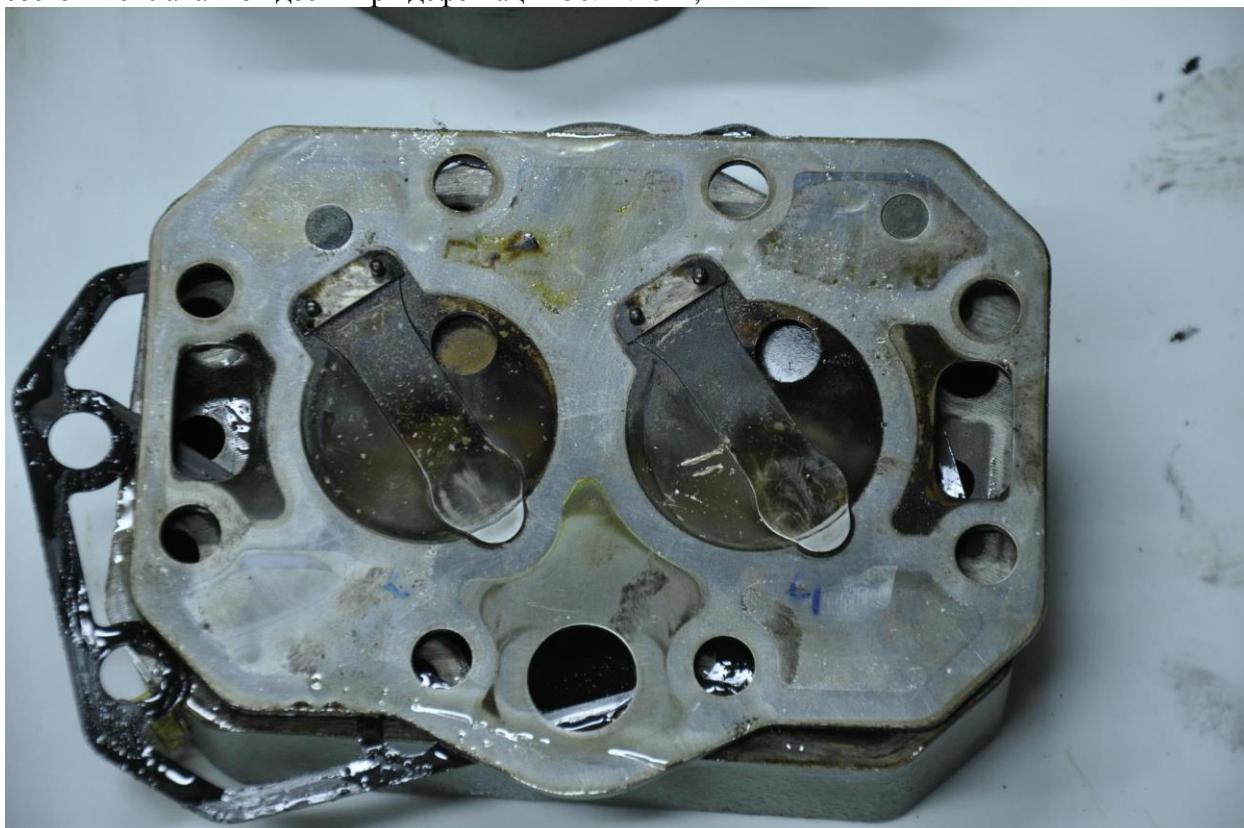
состояние клапанной доски при дефектации 30.11.2014;

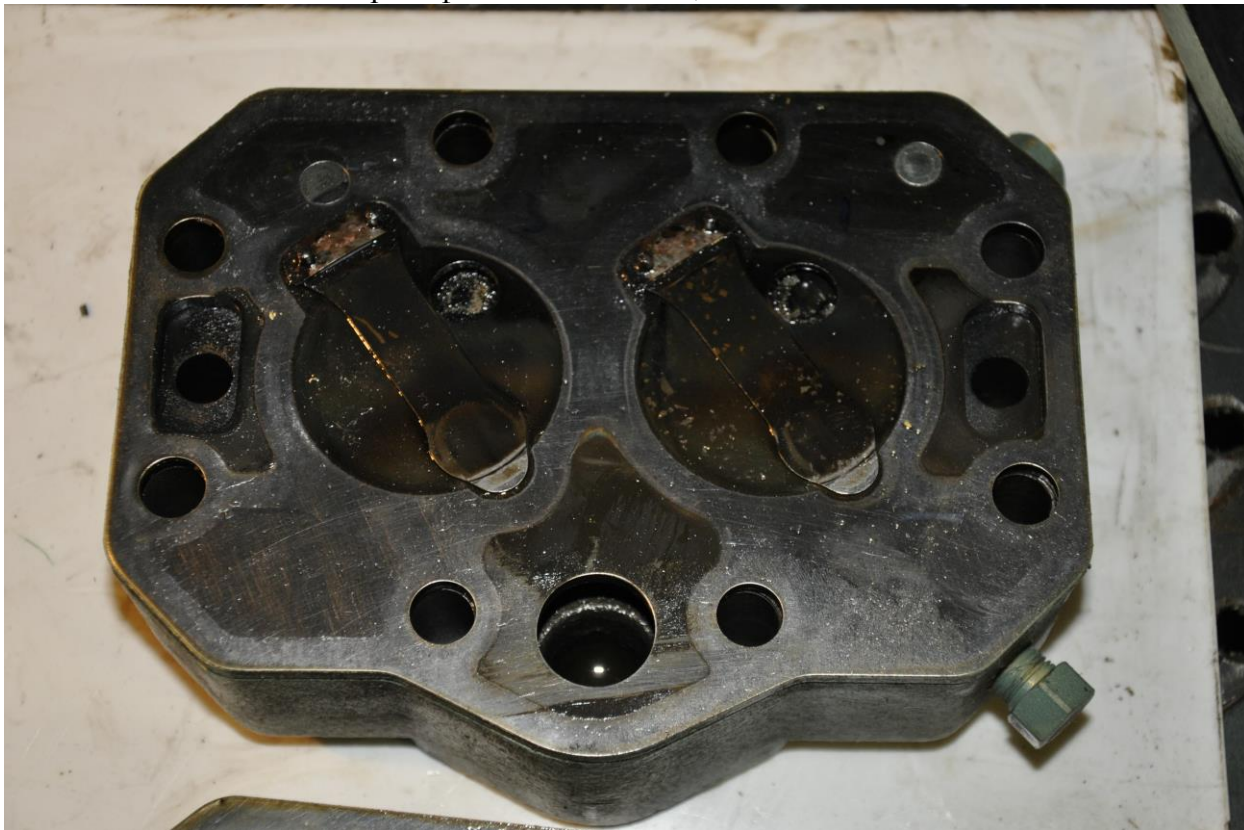
состояние клапанной доски при дефектации 20.06.2014;

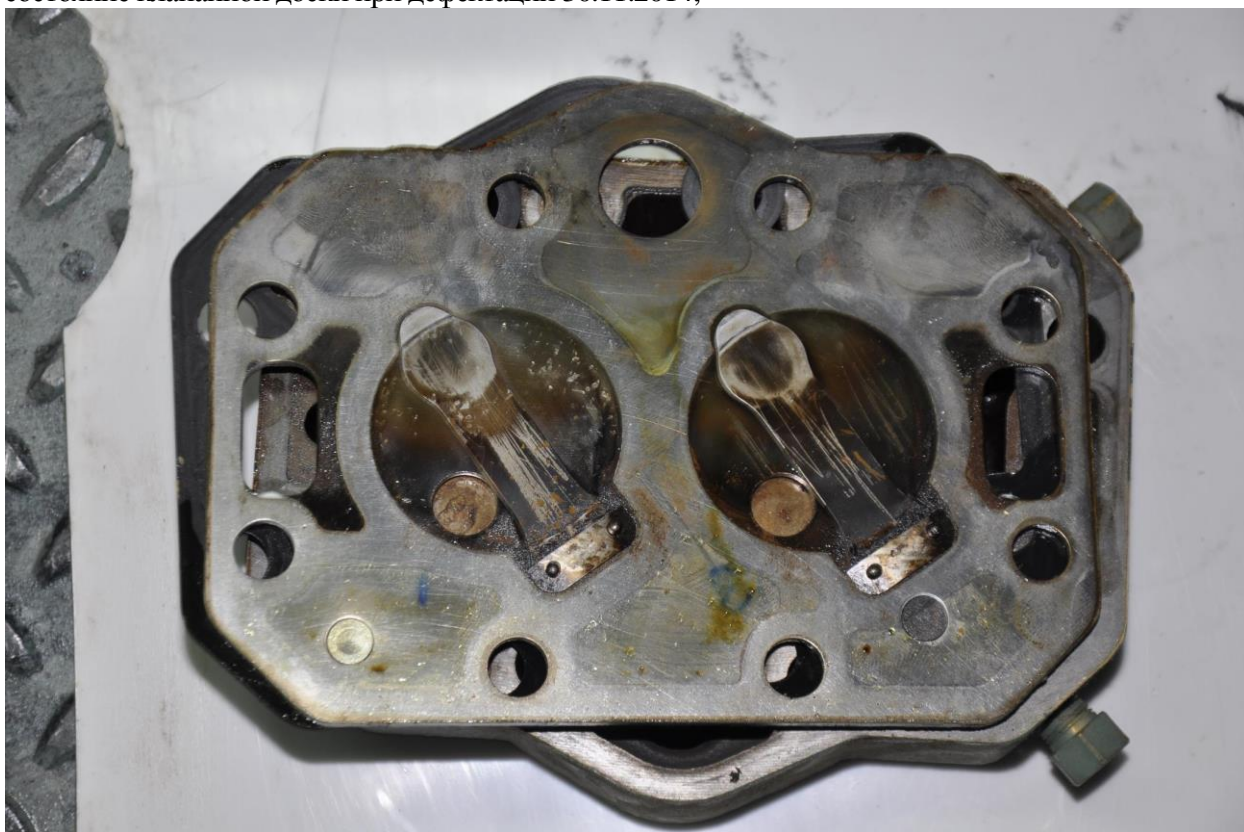
состояние клапанной доски при дефектации 30.11.2014;

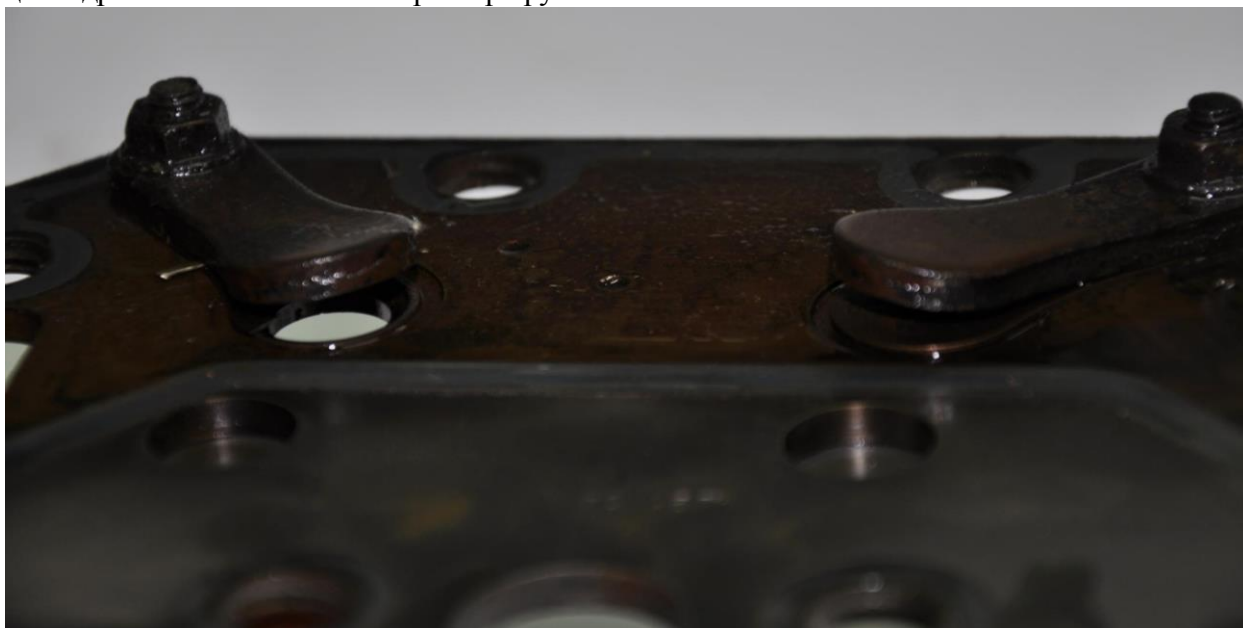
6. Клапанная доска цилиндров 1 и 4 в неудовлетворительном состоянии: обратный клапан цилиндра 4 с нагнетательной стороны разрушен.

Для восстановления моторесурса компрессора необходимо произвести замену шатунно-поршневых групп, клапанной доски, комплекта уплотнений, подшипников, установочных колец, масла.

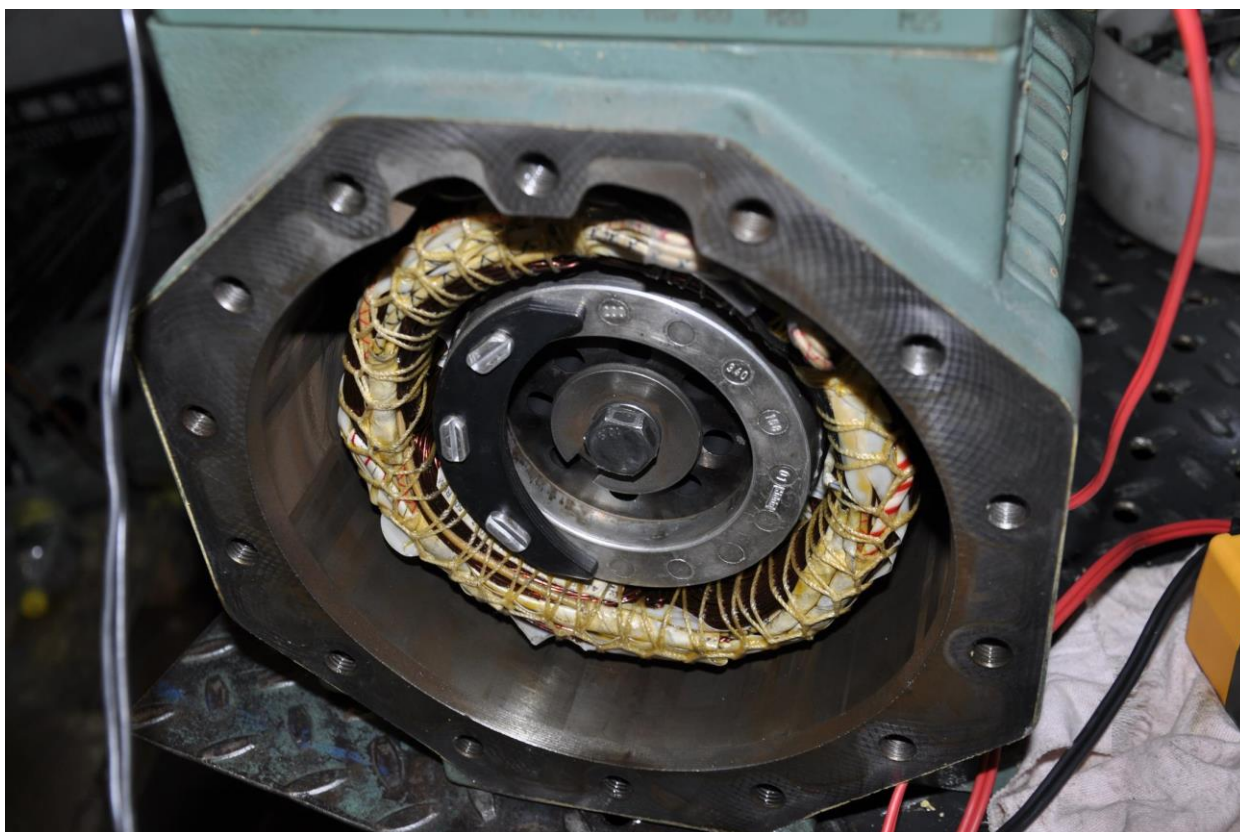
7. Статор и ротор: в удовлетворительном состоянии, без видимых дефектов на обмотках статора.
данные 20.06.2014

Сопротивление изоляции обмоток статора электродвигателя (МОм.) сопротивление снизилось согл.сравнения с данными от 14.06.2014			
	L1-PE (PW) U-PE	L2-PE (PW) V-PE	L3-PE (PW) W-PE
напряжение	0,17кВ	0,17кВ	0,17кВ
	330	337	335

Тест на межвитковое замыкание, коэффициент несимметрии фазных токов коэффициент несимметрии фазных токов на двух обмотках вырос до предельного значения(коэф.>05 – межвитковое замыкание)		
A(L1)	b(L2)	C(L3)
00 - норма	04 - предельное нормальное значение	04 - предельное нормальное значение
Пробой на корпус		
A(L1)	b(L2)	C(L3)
норма	норма	норма

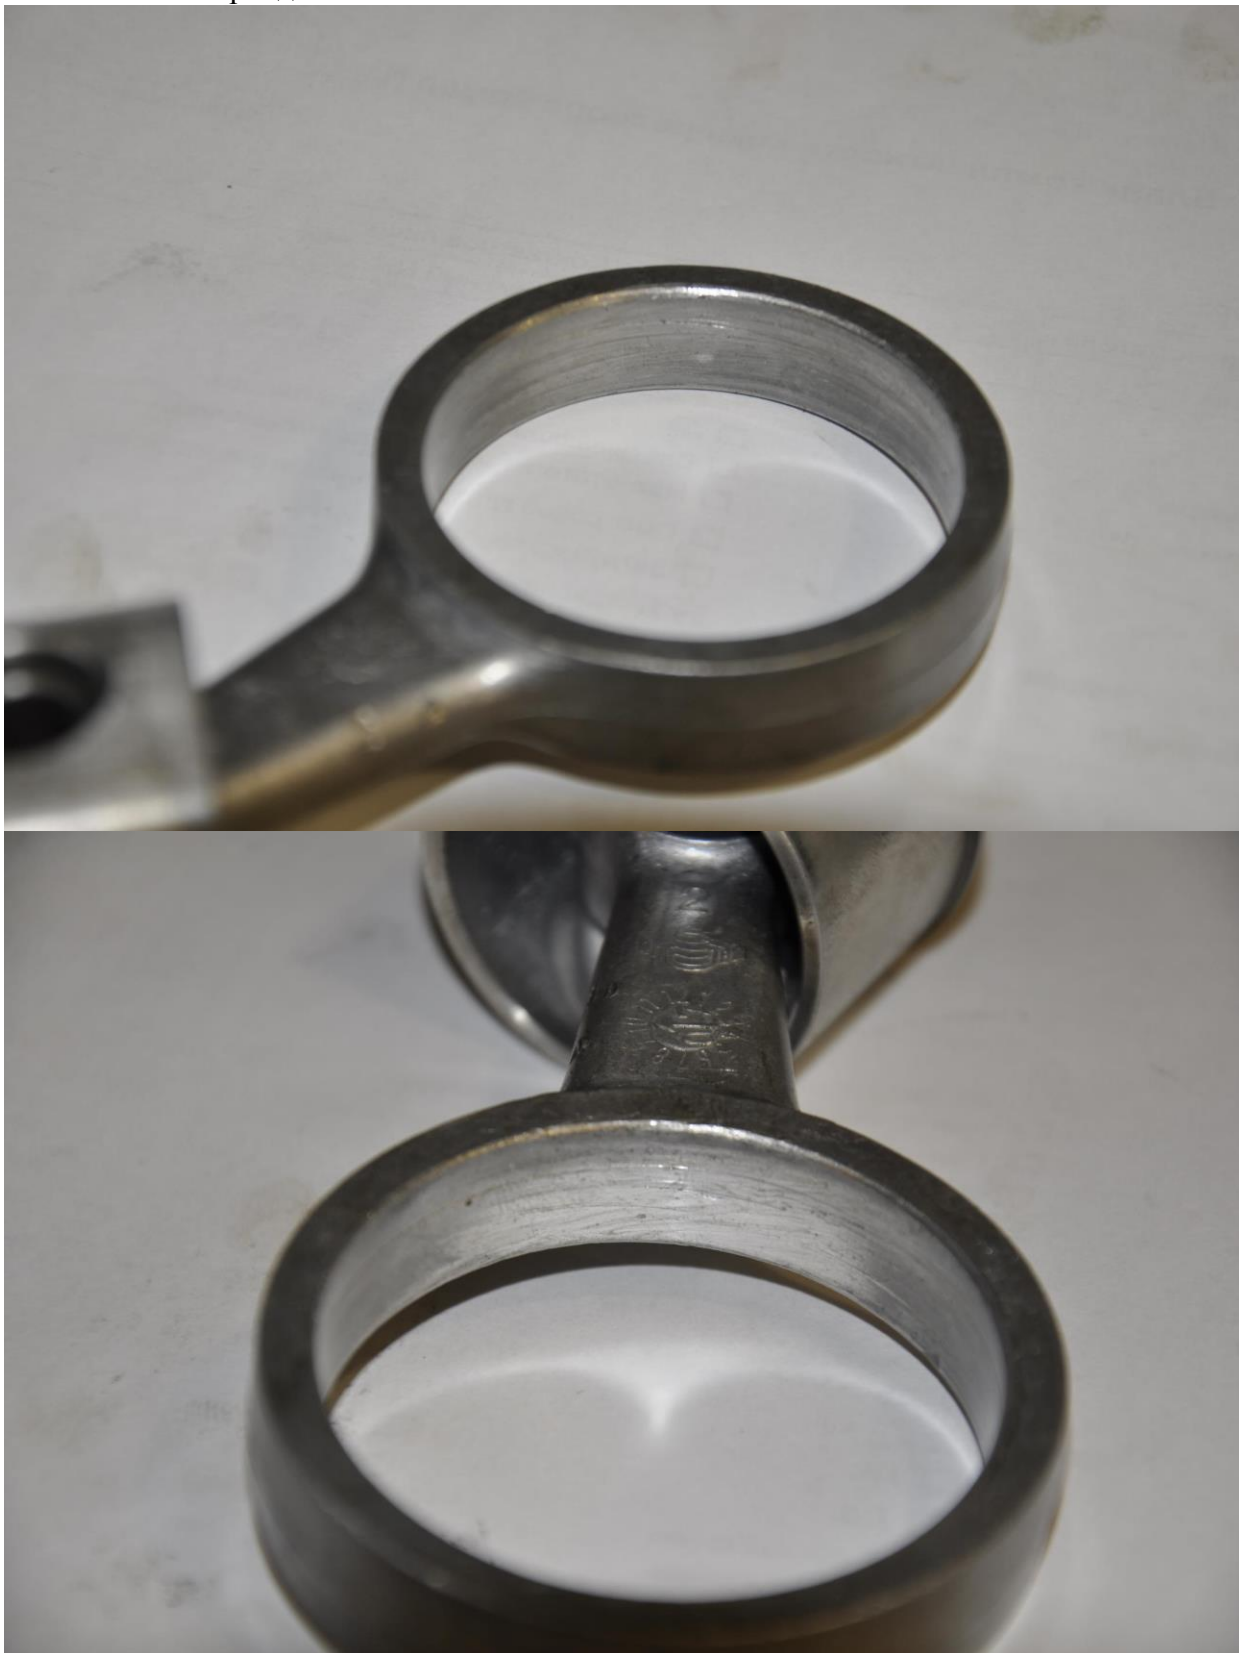
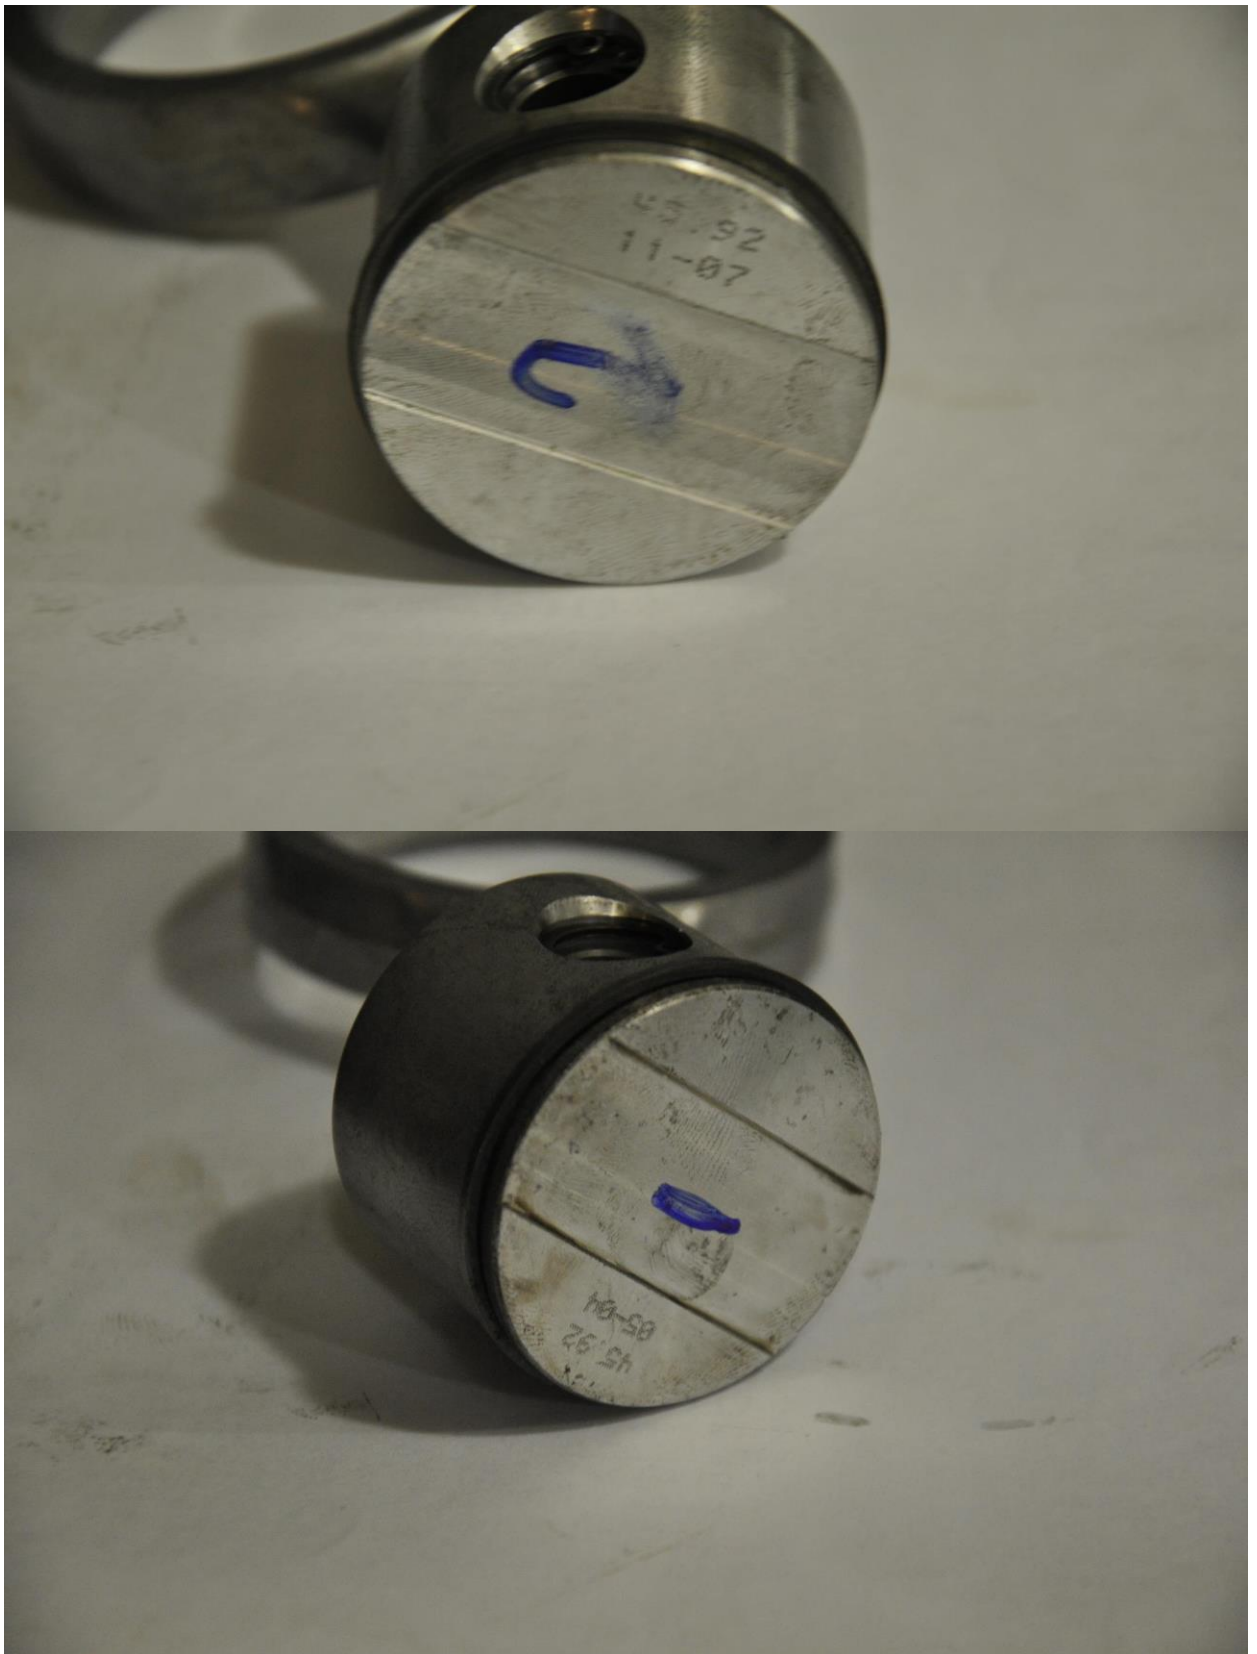
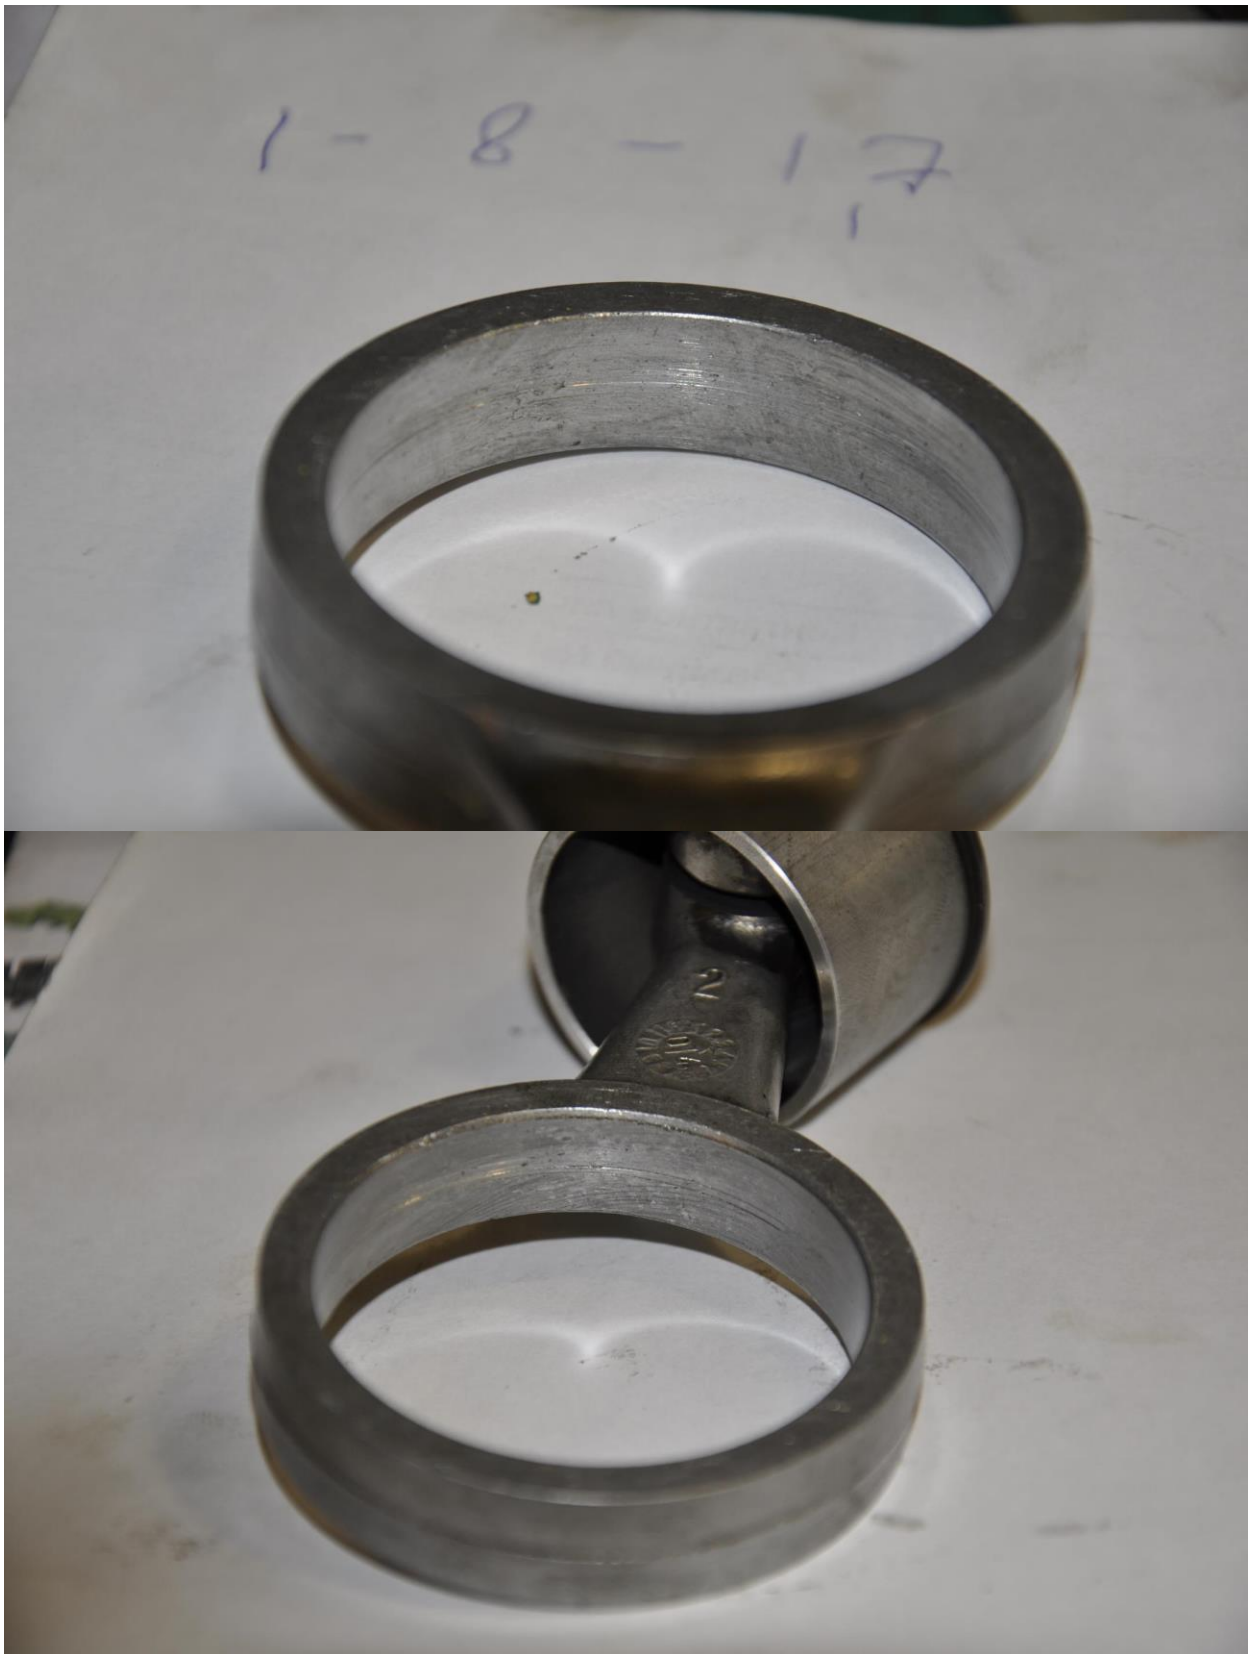
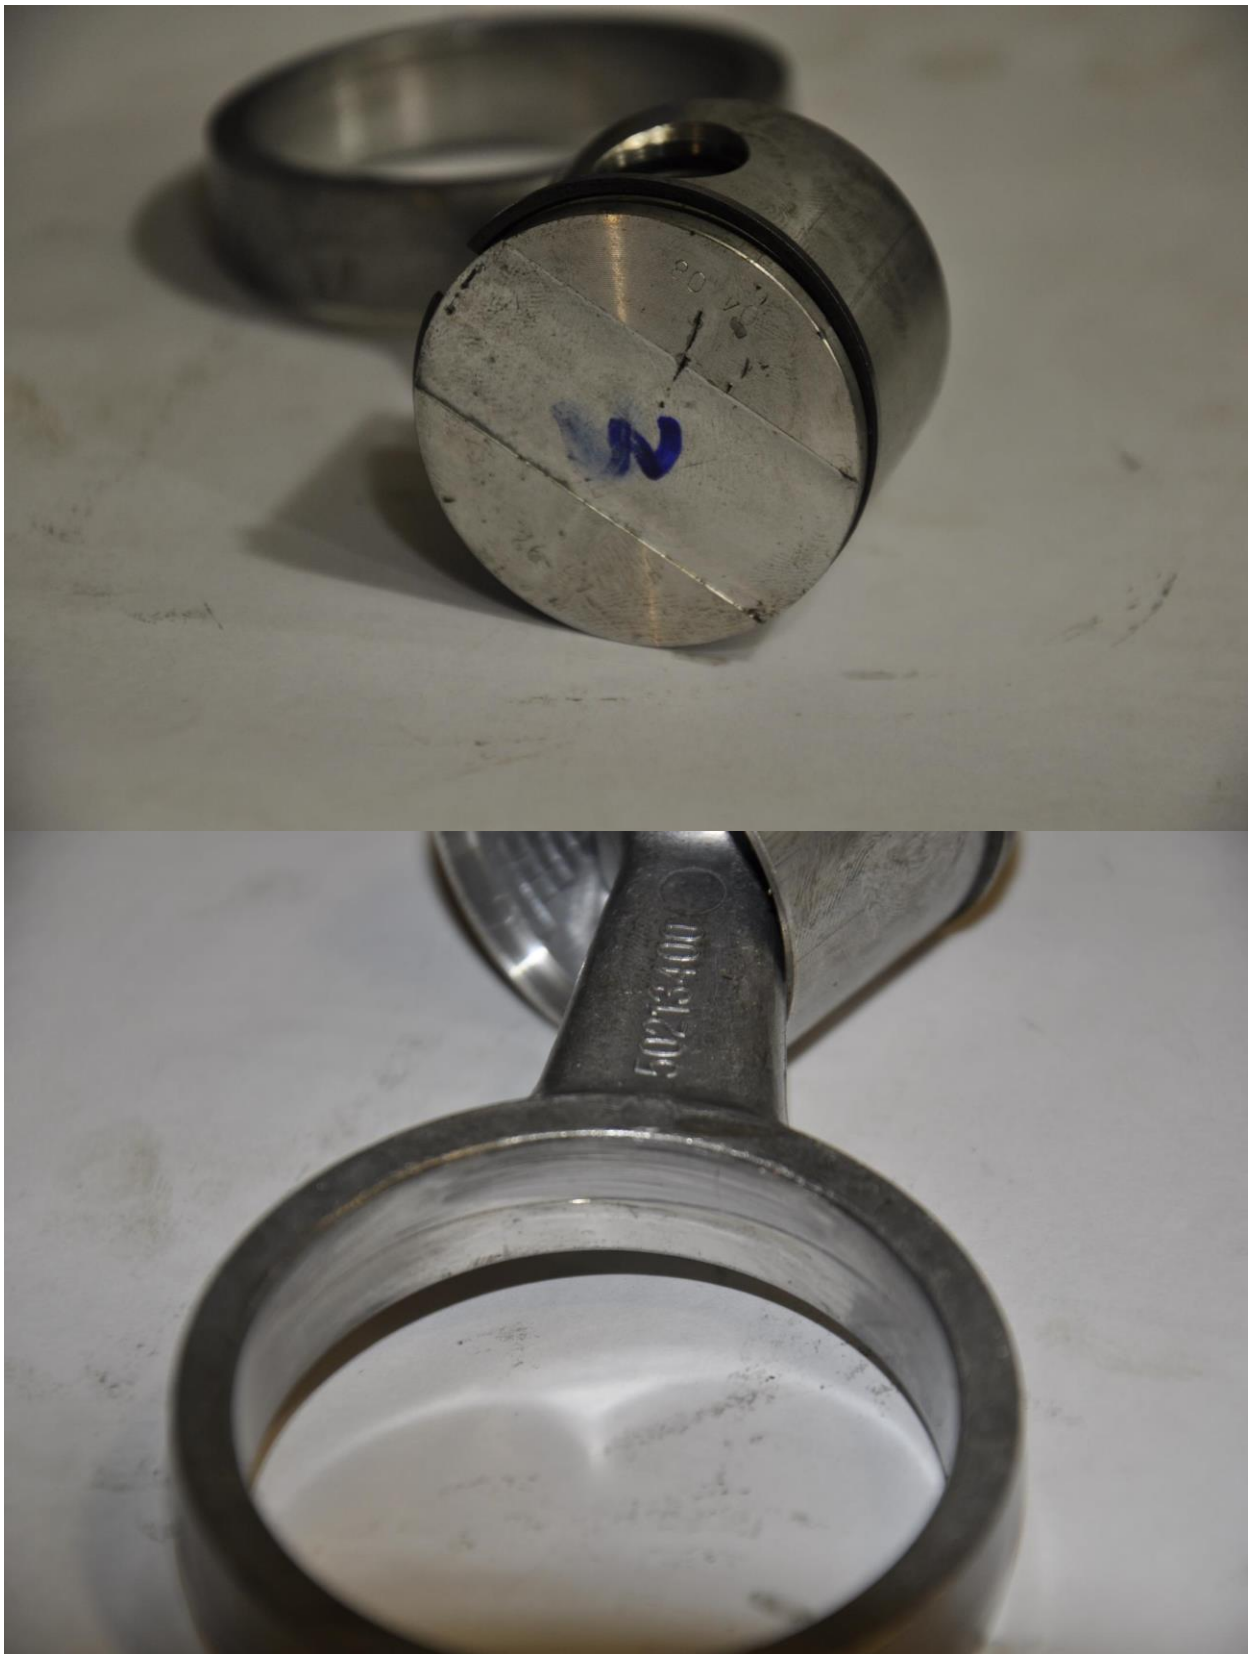
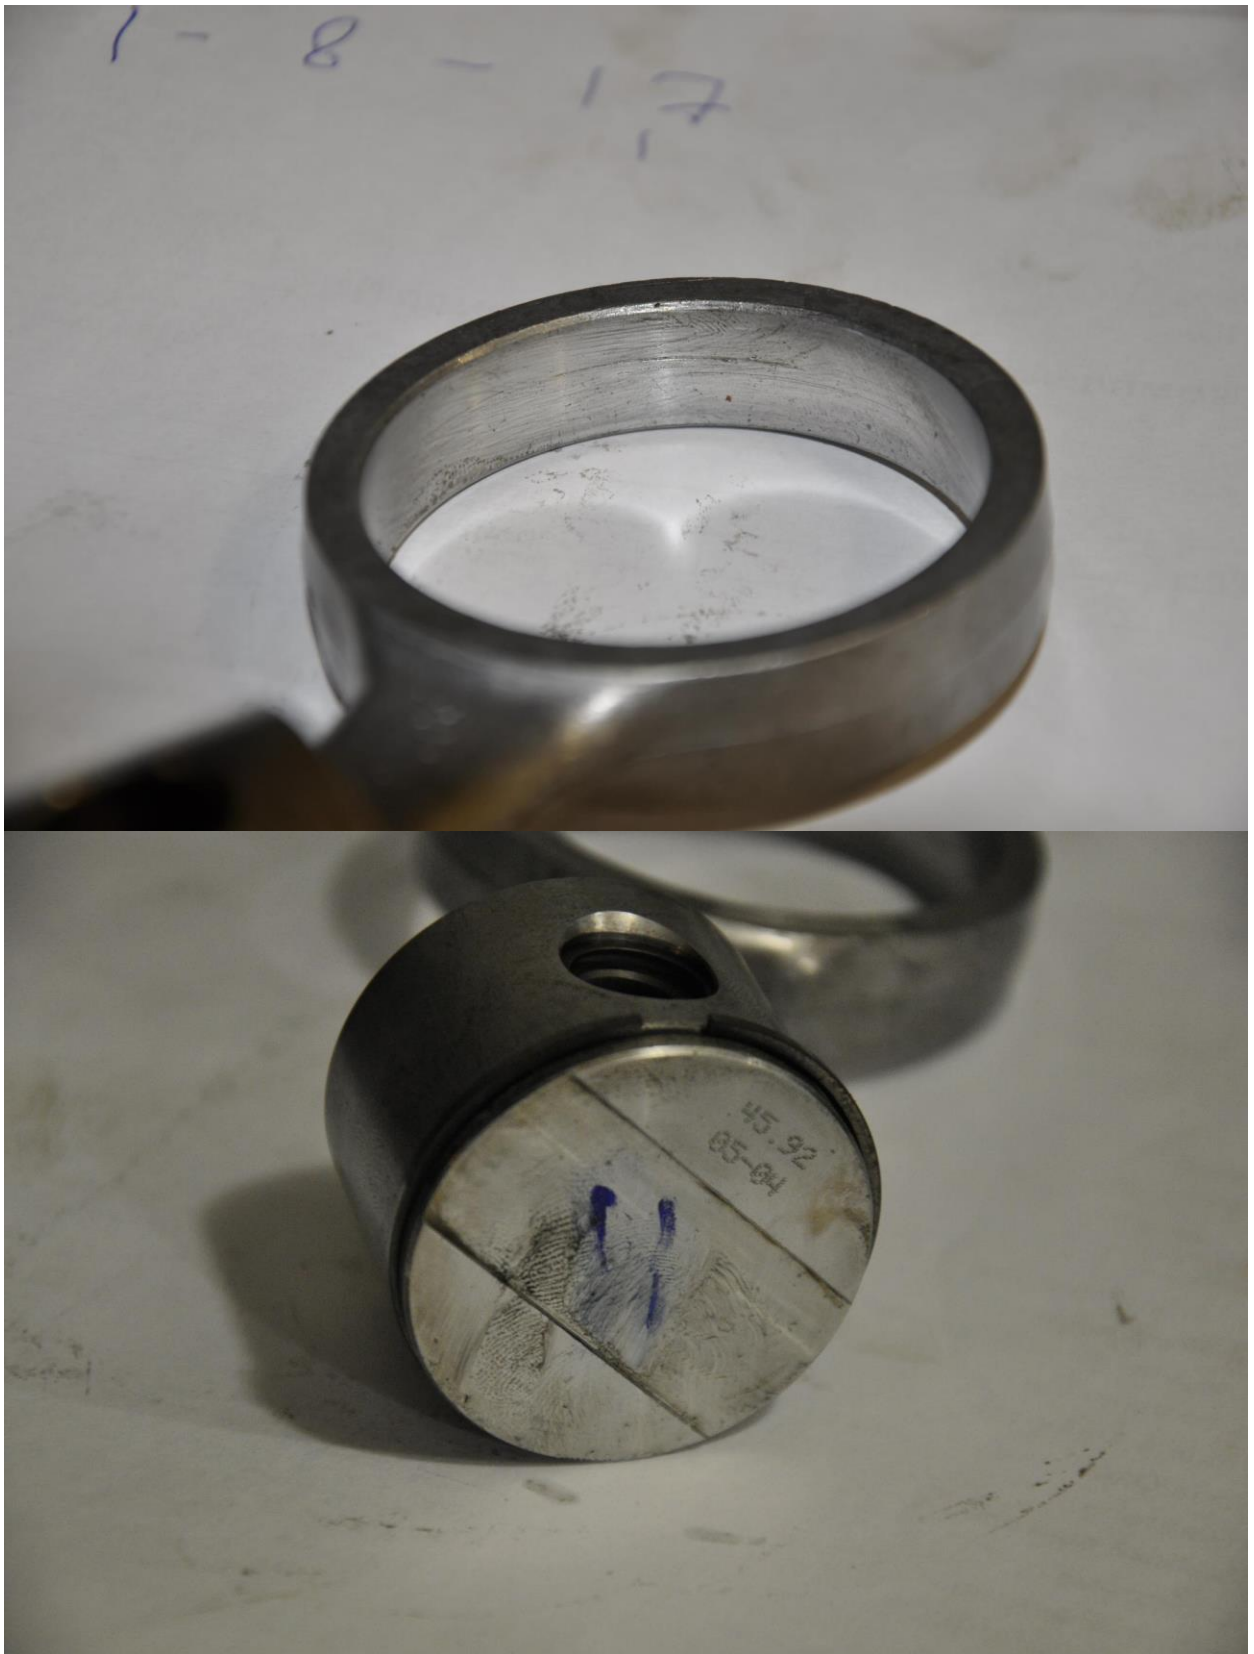
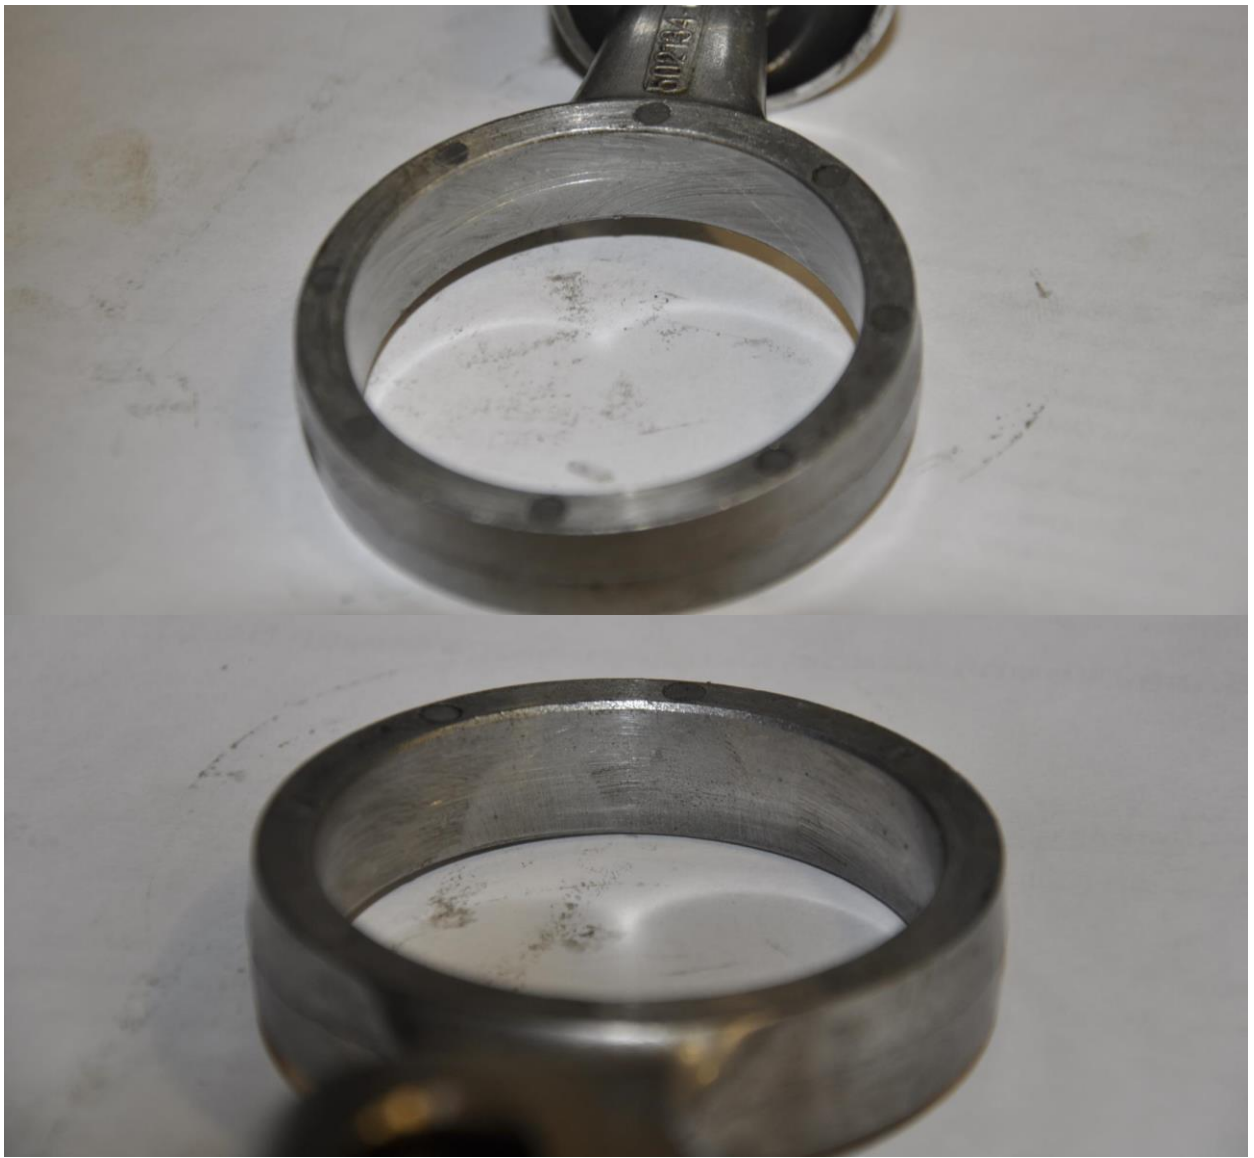
8. Шатунно-поршневая группа: в неудовлетворительном состоянии, все поршни имеют избыточный люфт, на посадках шатунов, потертости и царапины, на поверхности поршня 3 механические повреждения.

Ввиду нарушений правил эксплуатации и характера повреждений компрессора, случай не может быть признан гарантийным.
